# HISTORISCHER RUNDGANG LIENZINGEN

### Altes Schulhaus von 1560

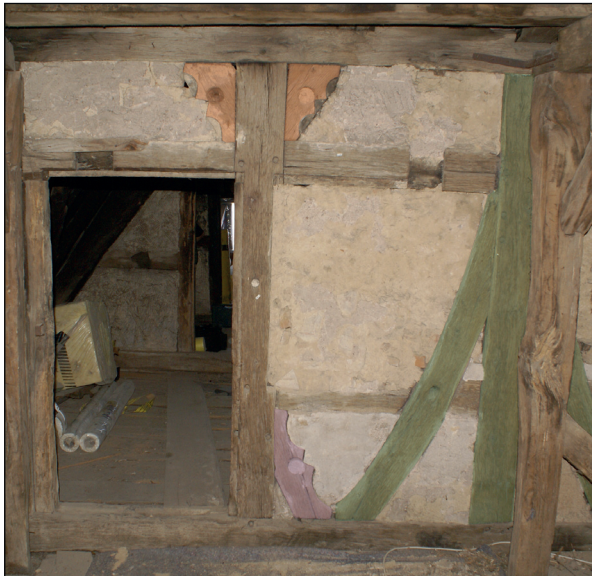
*Farbige Markierungen: Ständer mit Fußstreben (grün), Kopfwinkelhölzer (orange), Streben und Zierhölzer mit „Nasen“, als Flachschnitzereien ausgeführt (orange und rosa).*

Der Kernbau besaß ursprünglich zwei identische Sichtgiebel mit renaissancezeitlichen Zierfachwerkelementen: reich profilierte Knaggen als Stützkonsolen der vorkragenden Stockwerke, Ständer mit paarig angeordneten geschwungenen Fußstreben und Kopfwinkelhölzern sowie ein geschweiftes Andreaskreuz im Giebelspitz mit seitlichen Begleithölzern.

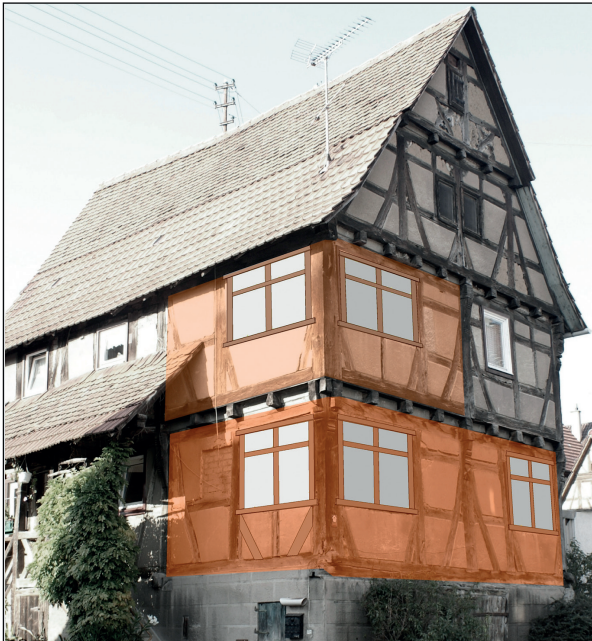
*Farbig markiert: Lage der bauzeitlichen Stuben im Erd- und Obergeschoss mit Fenstererkern.*

Wohngebäude eines Bauerngehöfts, nach 1692 vorübergehend als Pfarrhaus genützt. Die durch den Dielenboden getrennten, übereinander gestapelten Stockwerke sind am unverputzten Fachwerk gut ablesbar.

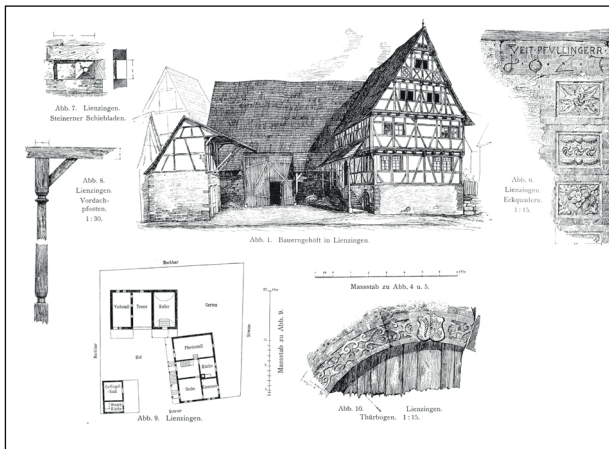
*Die ungewöhnlich detaillierte Bauaufnahme aus der Reihe „Das Bauernhaus im Deutschen Reiche“ von 1906 weist auf die große Bedeutung des Hofes für die damals noch junge Wissenschaft der Historischen Hausforschung.*

**1627 erbautes Wohnhaus**  
Der Winkelhakenhof mit dem Wohnhaus des Veit Pfullinger hat sich seit 1906 nur gering verändert. Schon damals galt er als ein besonders anschauliches Beispiel für diese Gehöftform in Lienzingen ebenso wie allgemein in Südwestdeutschland.

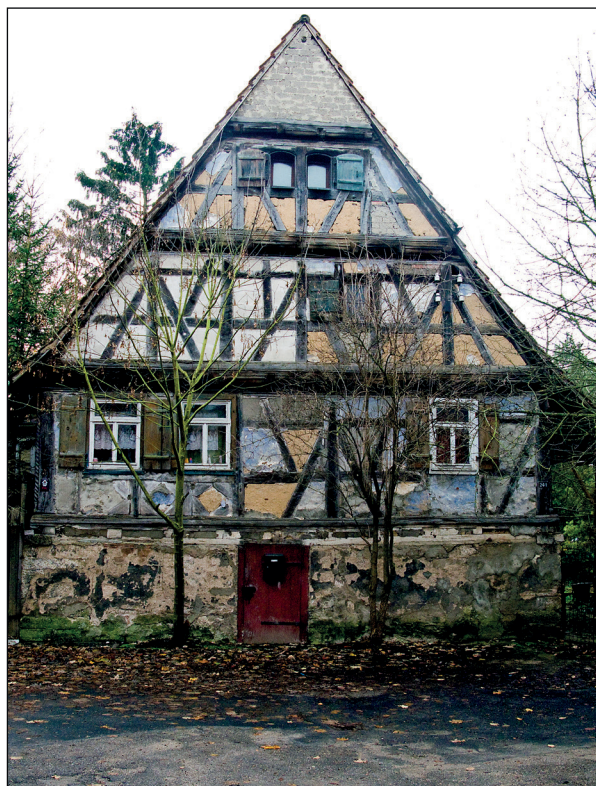
*Blick auf die Nordgiebelseite im Altzustand.*

Hinter heruntergekommenen Fassaden schlummert häufig ein Juwel. Das beweist dieses 2012 behutsam renovierte Gebäude. Zur Bauzeit diente es als Doppelwohnhaus und besaß deshalb zwei gleich große Wohnstuben, die von einem gemeinsamen Flur aus zugänglich waren. Gekocht wurde in einer Küche mit zwei Herdstellen und einem zentralen Rauchschlot.

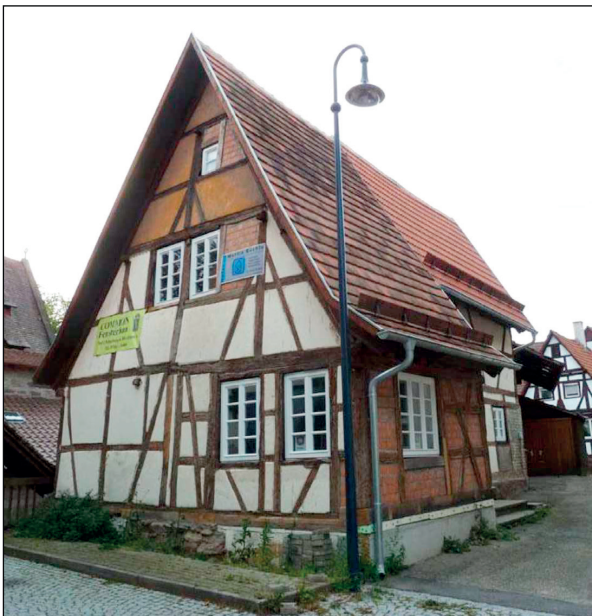
*Nordansicht des Wohnhauses*

Die dendrochronologische Datierung ergab für das Fachwerkhaus das Baujahr 1544. Es ist damit das jüngste Lienzinger Gebäude mit Resten mittelalterlicher Fachwerktechnik, wie an einzelnen, teilweise verblattetet ausgeführten Aussteifungshölzern zu erkennen ist.
