HISTORISCHER RUNDGANG LIENZINGEN

LIEBFRAUENKIRCHE

GRUNDRISS DER LIEBFRAUENKAPELLE DETAILS UND AUSSTATTUNG

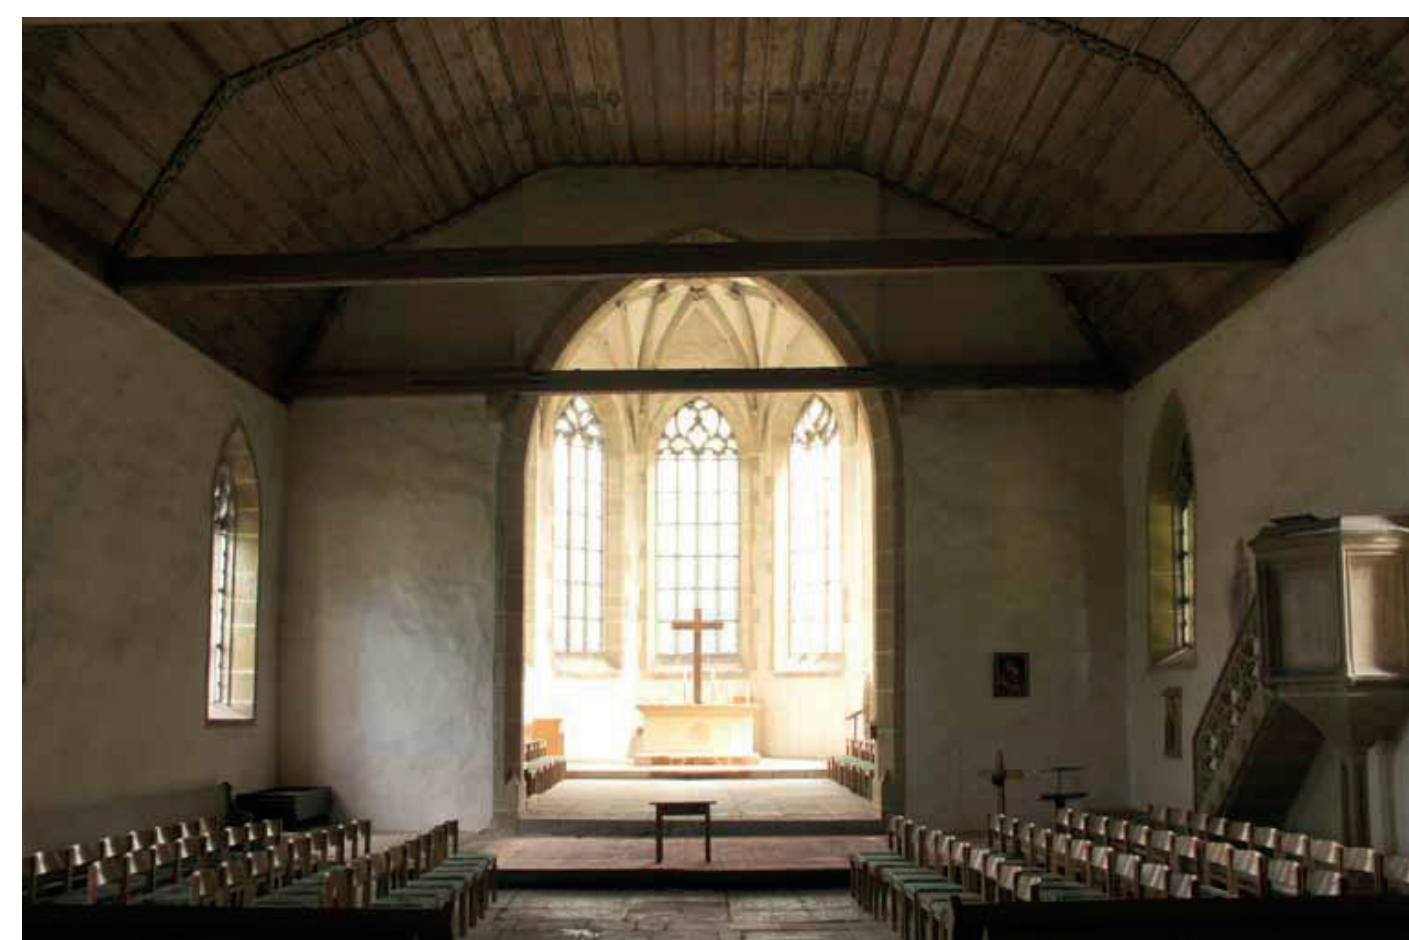
Langhaus mit Holzdecke von 1482, Blick zum lichtdurchfluteten Chor von 1489.

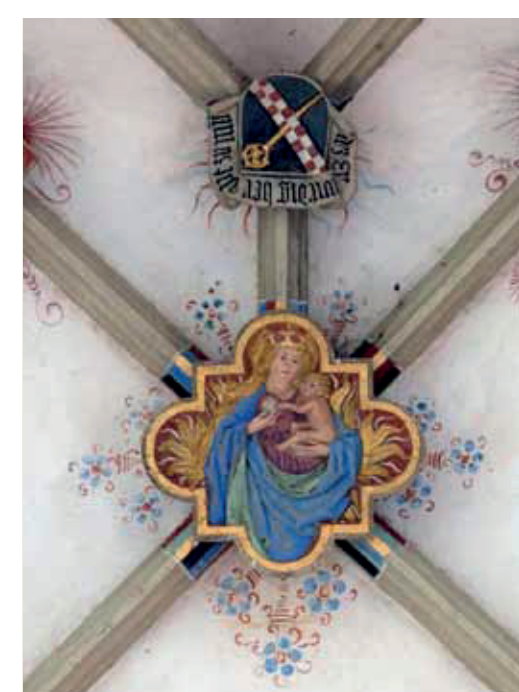
Gewölbeschlusssteine: Zisterzienserwappen (16) mit Beischrift „der erwirdig her apt zu mu(lbronn)“ Hauptschlussstein (18): Kirchenpatronin Maria mit Christuskind

- 14 Spätmittelalterliche Altarmensa. Der hölzerne Altaraufsatz ging noch der Reformation verloren.
- 15– Schlussteine des kurz nach 1489 eingezogenen
- 24 Netzrippengewölbes.

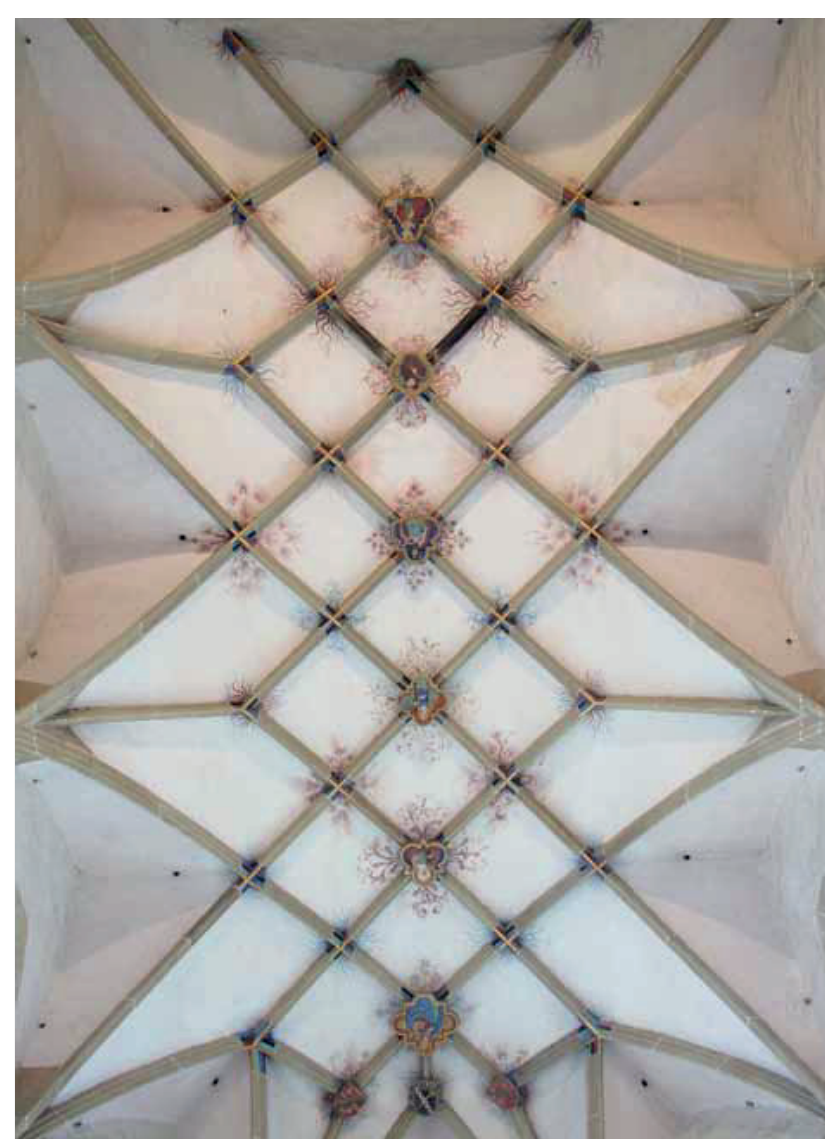
Chorgewölbe von 1489

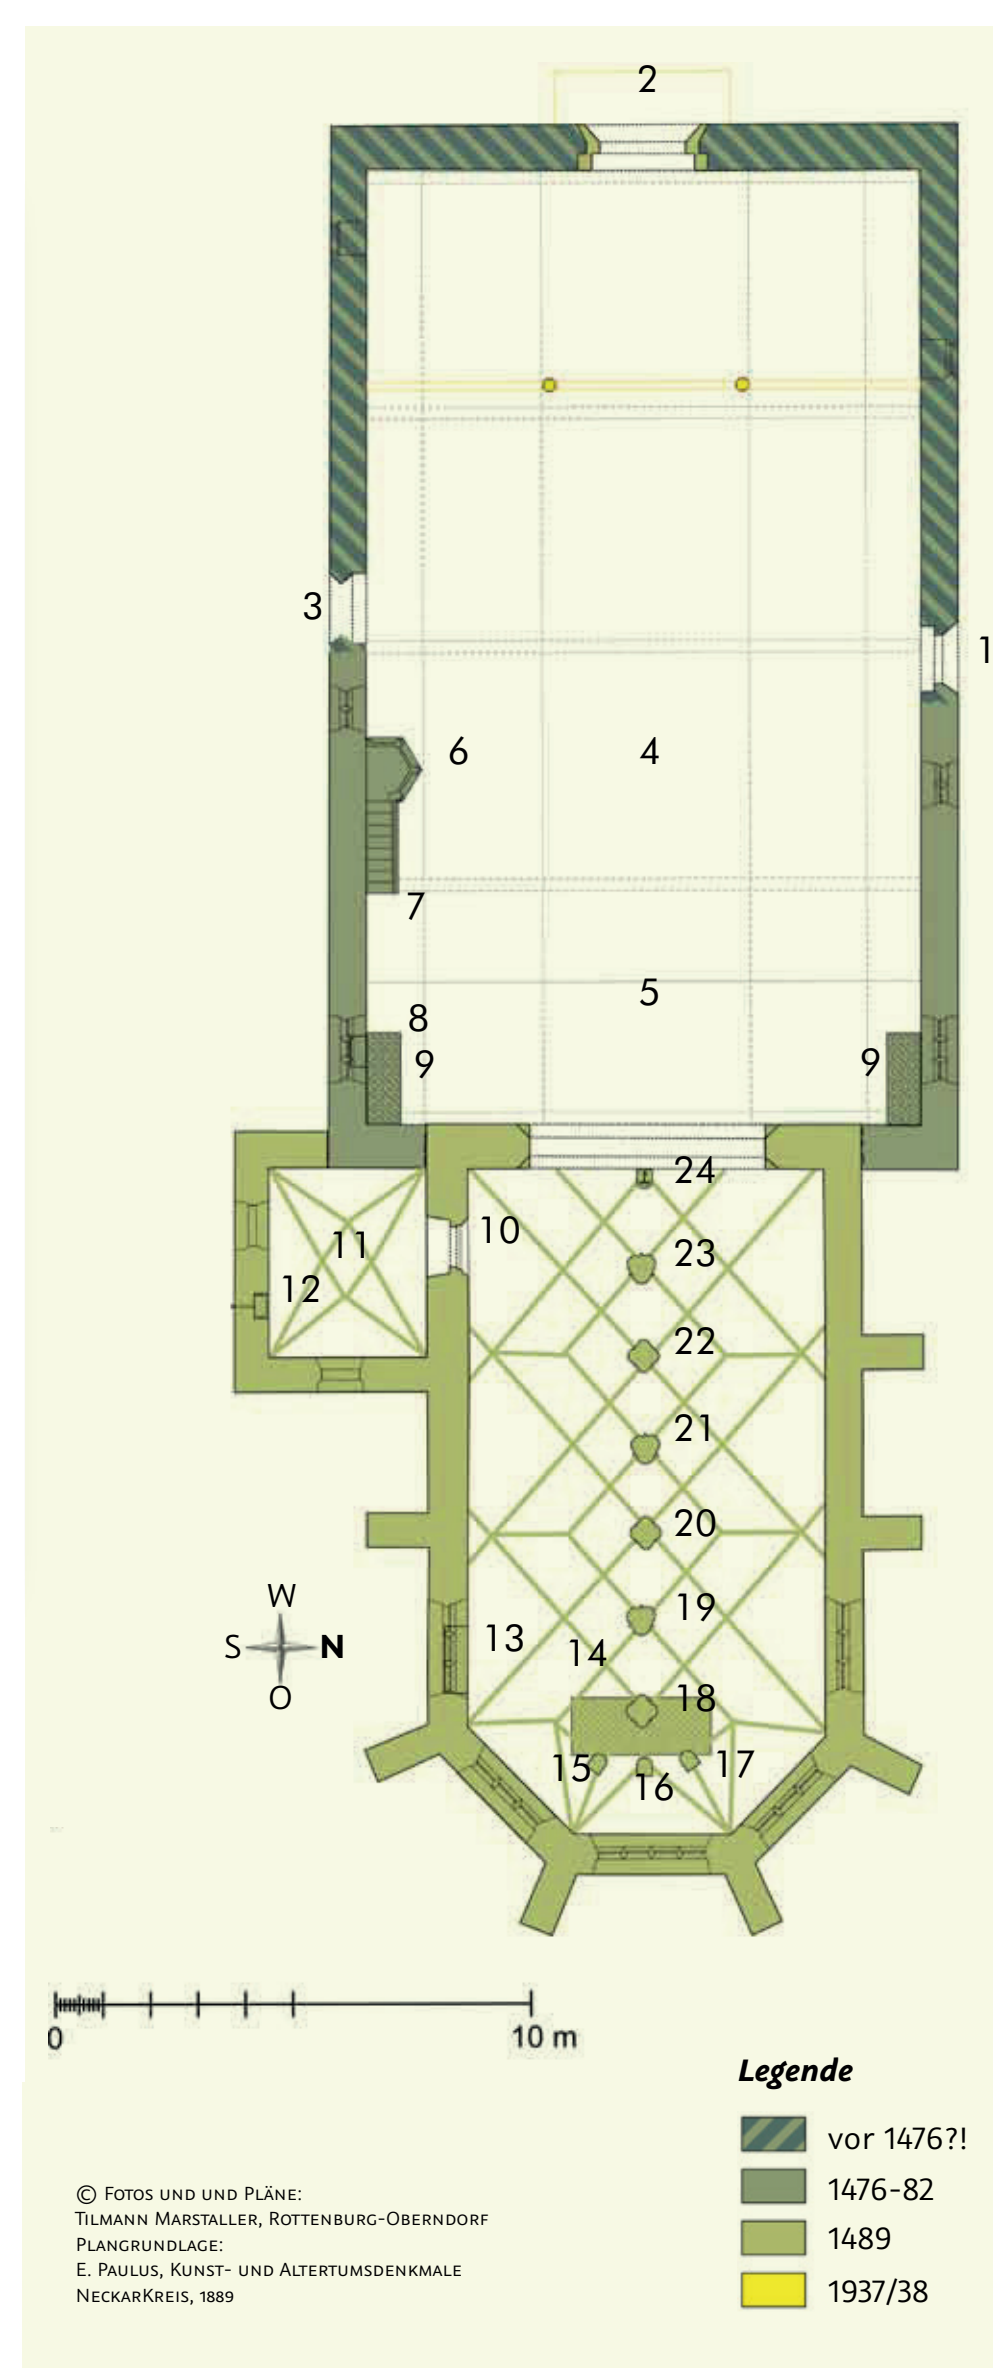
- 1 Spitzbogenportal mit reichem Stabwerk und (nachträglich?) eingearbeiteter Jahreszahl 1476.
- 2 Korbbogenportal, das vermutlich zur Bauzeit des Chores in ein älteres Spitzbogenportal eingefügt wurde.

- 3 Spitzbogenportal mit sich schräg überschneidenden Stäben.
- 4 Holzdecke mit Marienlob und Jahreszahl 1482, die an die fünffach gebrochene Holztonne des Dachwerks von 1478 angenagelt wurde.

- 5 Mittelalterlicher Steinplattenboden, dessen etwas höheres Niveau auf die Nutzung des östlichen Teils des Langhauses als provisorischer Chor hinweist.

- 6 Steinkanzel von 1482, an der u.a. auch der Meister des Chorgewölbes mitarbeitete.
- 7 Fresken: Madonna mit Kind, auf der Mondichel stehend, umgeben von einem Strahlenkranz (links), hl. Barbara mit Turm (rechts), beide stark restauriert.

- 8 Sakramentsnische mit Kielbogen, Meisterzeichen, Stifter(?)-wappen und Jahreszahl 1481. Die Nische zeugt, wie der leicht erhöhte Steinboden, von der vorübergehenden Nutzung des östlichen Langhausbereiches als Chor und diente noch der Chorvollendung wohl als Abstellnische für den südlichen Seitenaltar.

- 9 Fundamente zweier Seitenaltäre.
- 10 Sakristeiportal mit Kielbogen und mittelalterlichem Türblatt samt den reich verzierten, schmiedeeisernen Beschlägen.

- 11 Sakristei mit schlichtem Rippengewölbe aus der Zeit um 1489.
- 12 Rundbogig überfangenes Ausgussbecken für Weihwasser (piscina sacra).
- 13 Sediliennische, die als Sitz für die dem Gottesdienst beiwohnenden Priester diente.
